SCHEDA CONSERVATIVA E DI INTERVENTO

Inventario n.: 29130

Monumento: Palatino – Peristilio “*Domus Flavia*”

Soggetto: frammento di colonna e basamento

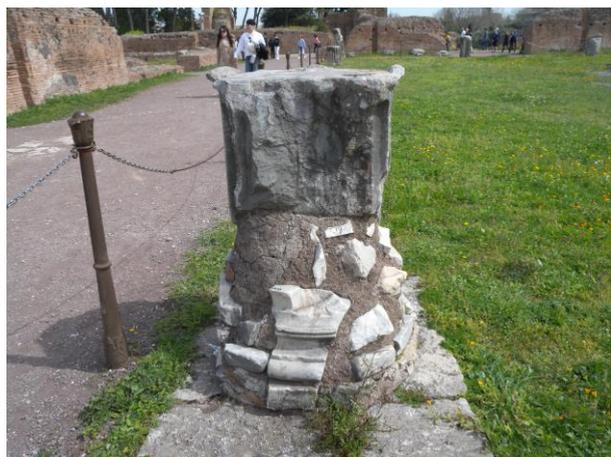
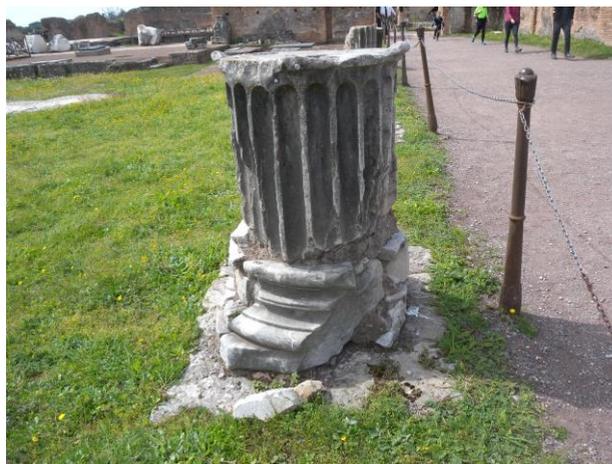
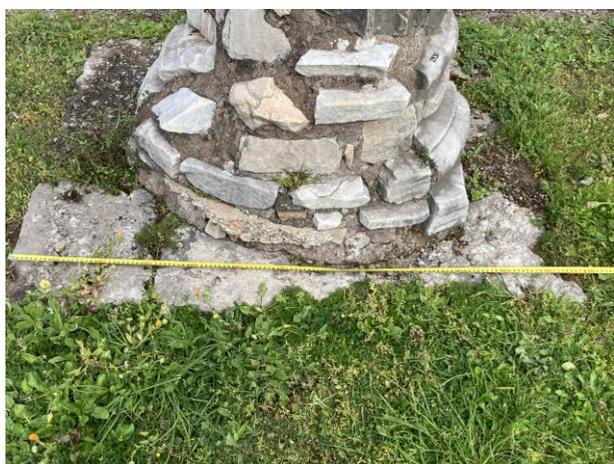
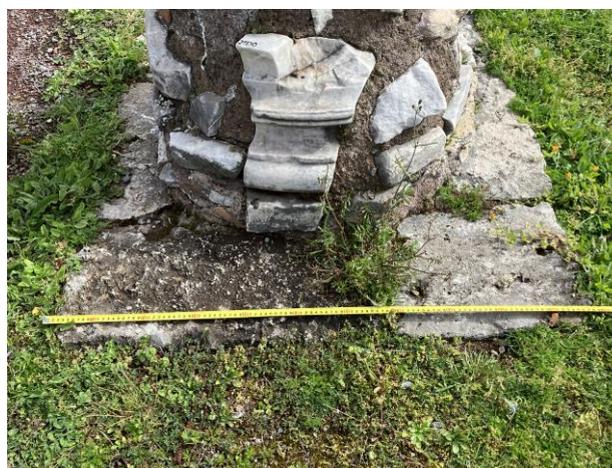
Deposito superficiale	Rimozione a pennello e aspirapolvere dei depositi incoerenti e parzialmente coerenti
Patine biologiche	Trattamento di devitalizzazione delle patine biologiche e loro rimozione meccanica
Fratturazione	Ristabilimento della coesione e dell'adesione tramite imbibizione di adesivi e/o iniezioni di malte idrauliche opportunamente selezionati
Perdita di materiale	Risarcimento delle lacune con malte idonee per colore e granulometria
Lesioni	Esecuzione di stuccature e microstuccature con malte idonee per colore e formulazione
Disgregazione	Consolidamento mediante l'applicazione di formulato inorganico idoneo
Vegetazione superiore	devitalizzazione della vegetazione superiore mediante biocida specifico e successiva rimozione meccanica.
Incrostazione	Rimozione mediante l' applicazione di formulato inorganico idoneo
Integrationsi a base di conglomerato cementizio	Rimozione delle parti decoese e abbassamento generale di quelle stabili ai fini dell'integrazione con malte idonee per colore e formulazione.

Lacune	Reintegrazione delle lacune con malte idonee per colore e formulazione
Rimozione stuccature	Rimozione meccanica delle vecchie stuccature non idonee o in cattivo stato di conservazione, e relativa reintegrazione con malte idonee per colore e formulazione
