SCHEDA CONSERVATIVA E DI INTERVENTO

Inventario n.: 29132
Monumento: Palatino – Peristilio “*Domus Flavia*”
Soggetto: frammento di colonna e basamento
Materiale: marmo e travertino
Dimensioni: colonna h. 86cm.; largh. 56cm.
Dimensioni basamento: 113 x 110 cm
Inquadramento dell’area dell’intervento

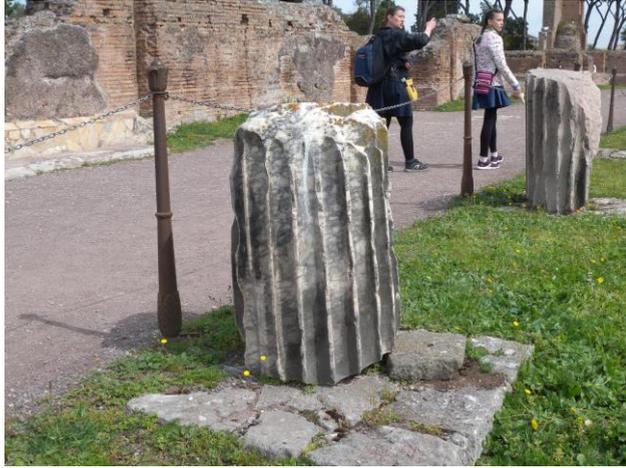
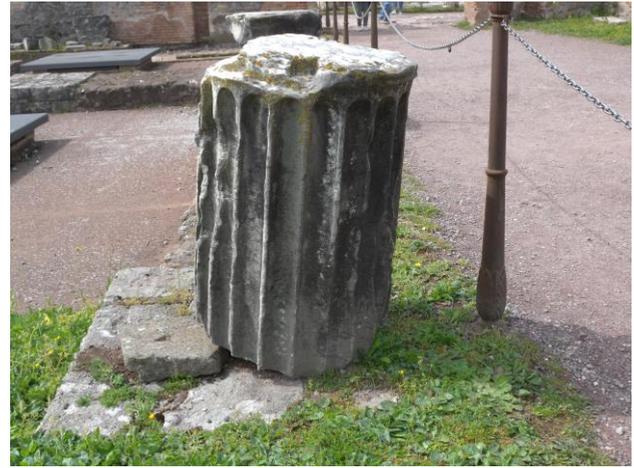
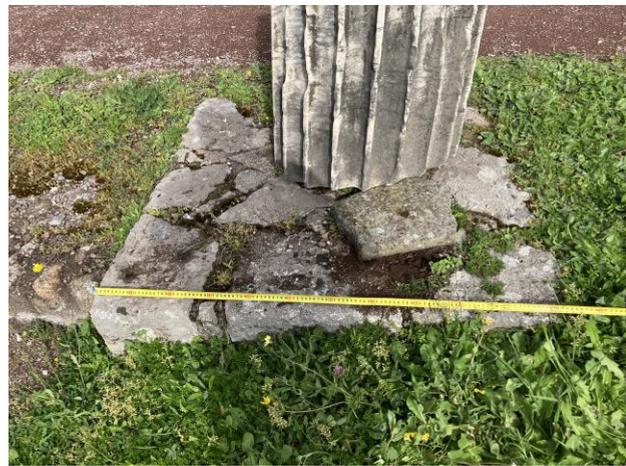
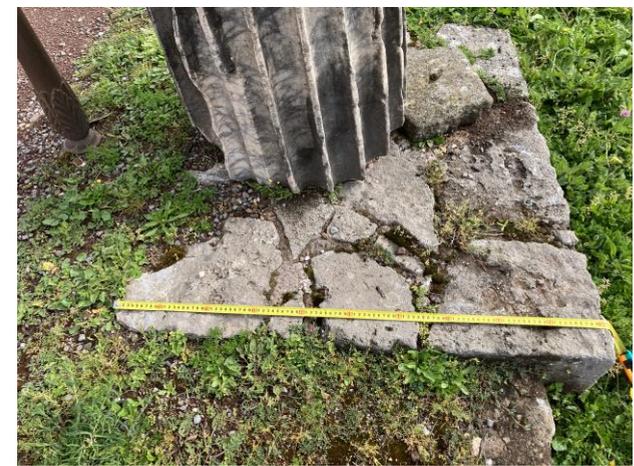
Stato conservazione

Deposito superficiale	Rimozione a pennello e aspirapolvere dei depositi incoerenti
Patine biologiche	Trattamento di devitalizzazione delle patine biologiche e loro rimozione meccanica
Fratturazione	Ristabilimento della coesione e dell'adesione tramite imbibizione di adesivi e/o iniezioni di malte idrauliche opportunamente selezionati
perdita di materiale	Risarcimento delle lacune con malte idonee per colore e granulometria
Lesioni	Esecuzione di stuccature e microstuccature con malte idonee per colore e formulazione
Disgregazione	Consolidamento mediante l'applicazione di formulato inorganico idoneo
Vegetazione superiore	Devitalizzazione della vegetazione superiore mediante biocida specifico e successiva rimozione meccanica.
Incrostazione	Rimozione mediante l' applicazione di formulato inorganico idoneo
lacune	Reintegrazione delle lacune con malte idonee per colore e formulazione
Rimozione delle stuccature	Rimozione meccanica delle vecchie stuccature non idonee o in cattivo stato di conservazione, e relativa reintegrazione con malte idonee per colore e formulazione
